КУРЕНІВСЬКА ТРАГЕДІЯ

Коротка історична довідка

Куренівська трагедія – техногенна катастрофа, що сталася у Києві 13 березня 1961р. Потужний селевий потік з Бабиного Яру, прорвавши дамбу, затопив Куренівку й призвів до численних людських жертв.

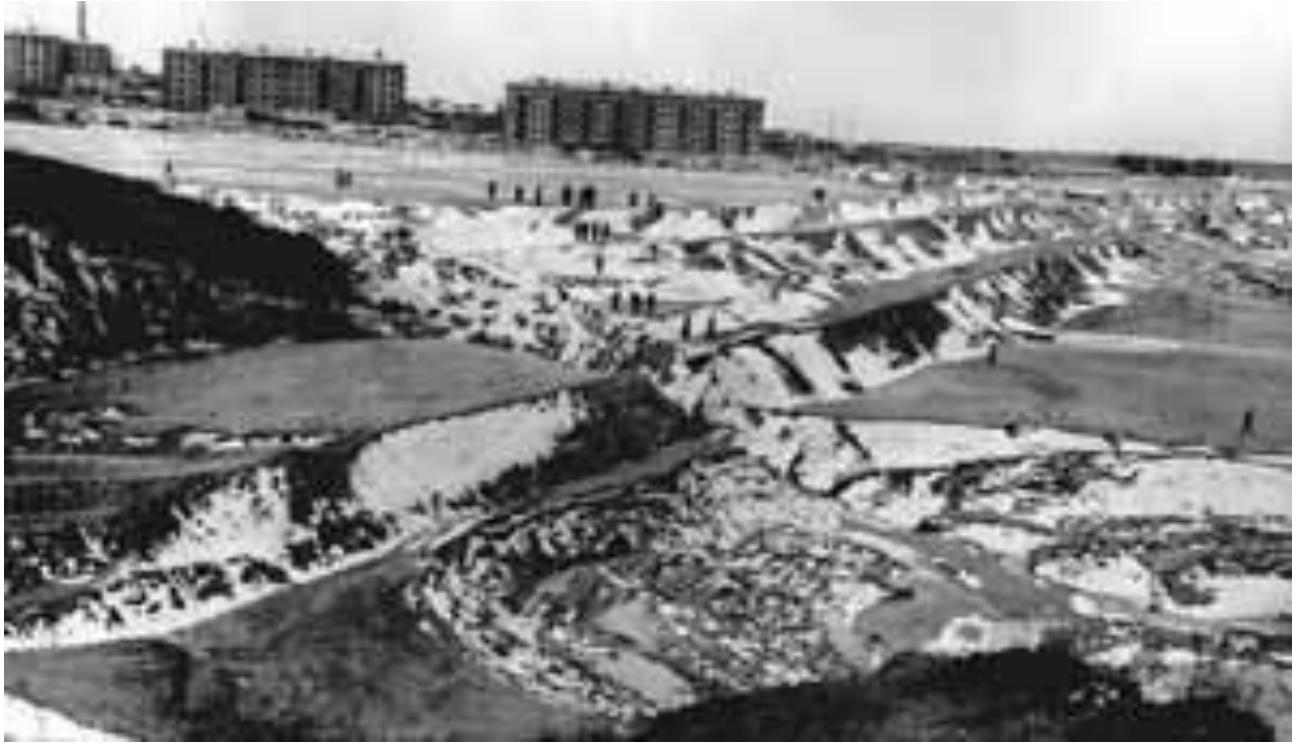
Загальний вигляд гідровідвалу. Зліва видно вимоїна в дамбі № 3. На передньому плані - верхня частина області виносу ґрунту з другого ділянки гідровідвалу

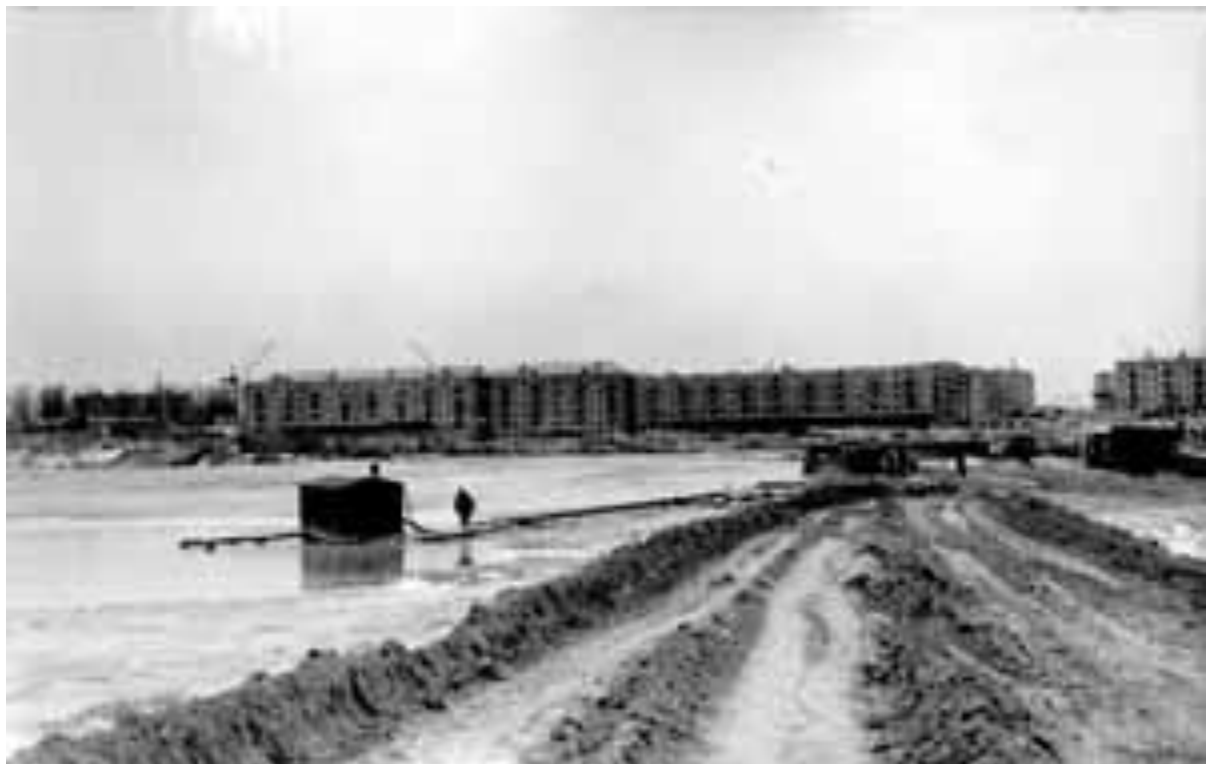
Фото намиву № 4 на ділянці № 3, де проводився намив. Зліва видно насосна станція для перекачки освітленої води

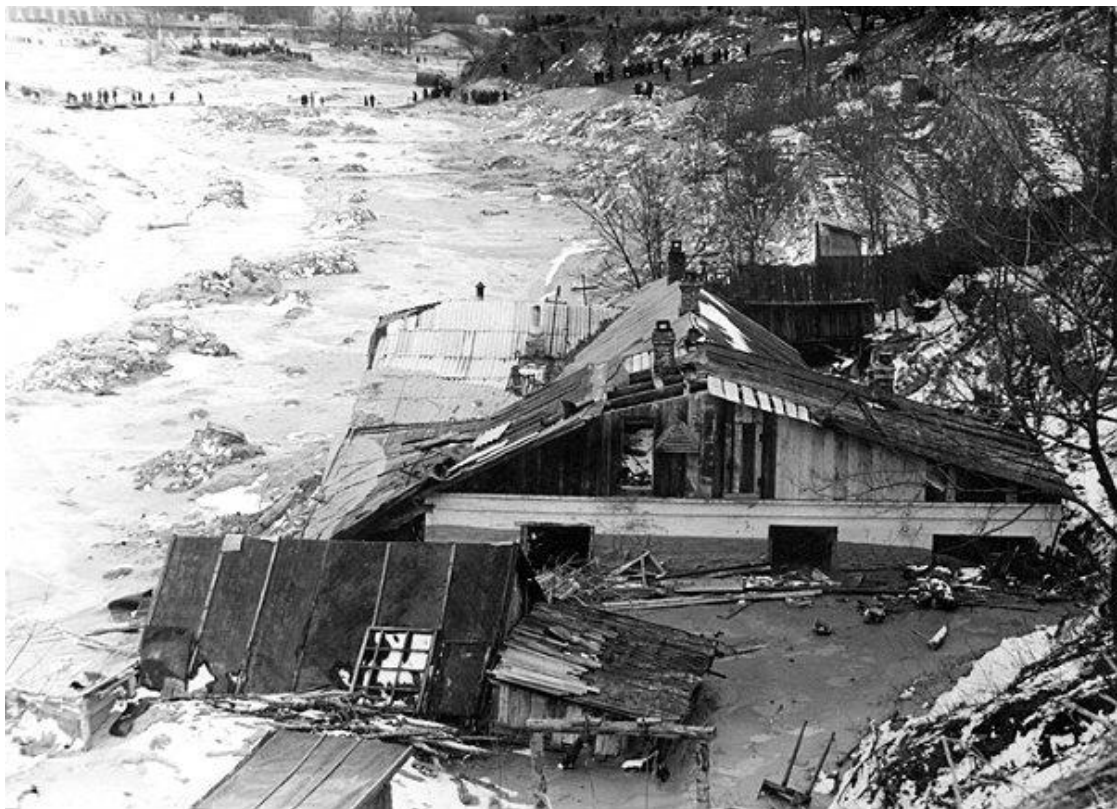
Ділянка Бабиного Яру після аварії. Справа – будинок, що був затоплений грязьовим потоком. Київ, березень 1961 р.

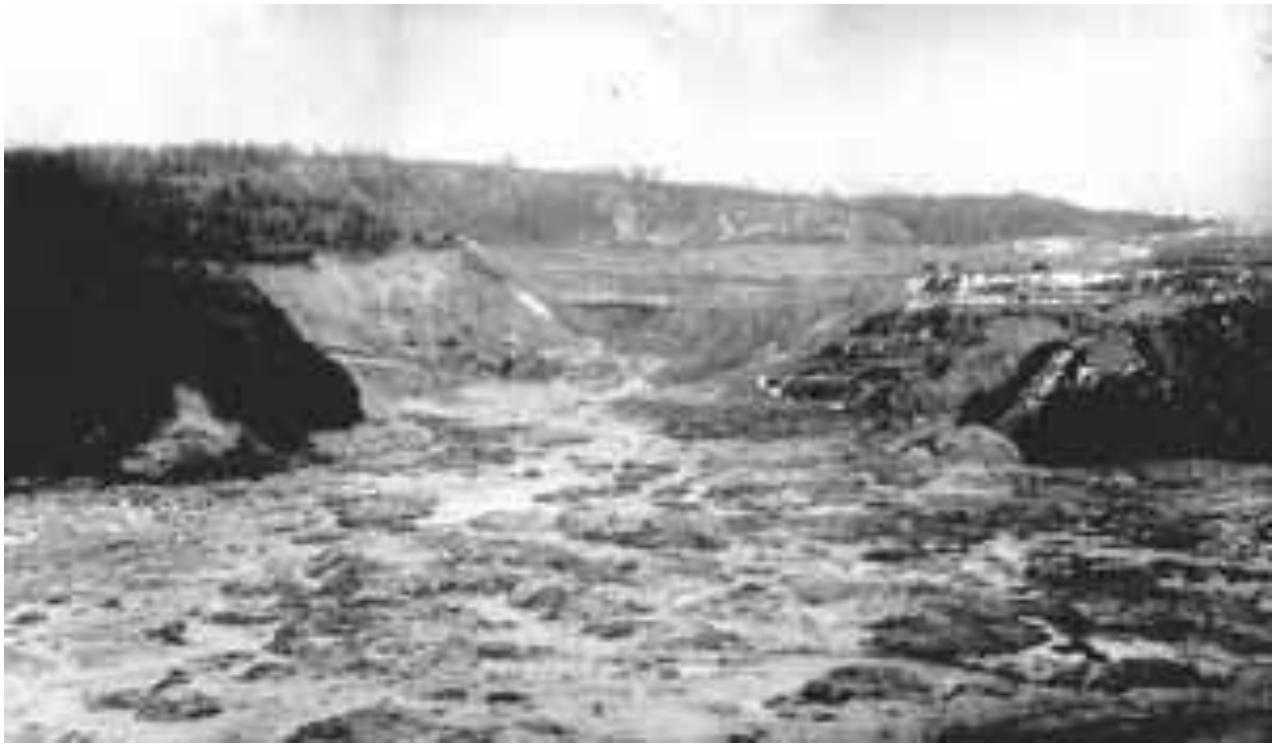
Вид на зруйнований гідровідвал у відрозі № 3 з боку міста.
Праворуч – уціліла частина дамби № 1, ліворуч – завалена частина правого берега. На передньому плані залишки ґрунтової маси, що витекла за межі гідровідвалу

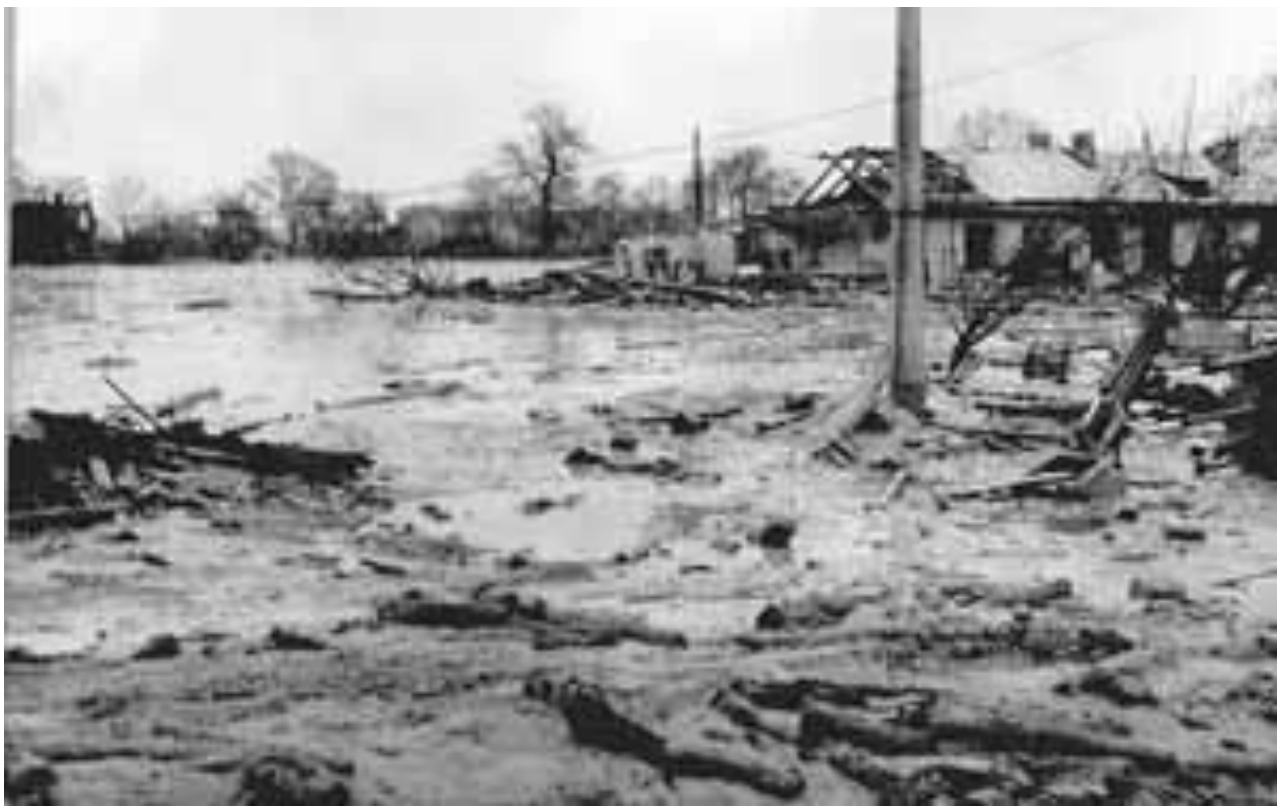
Вулиця Кирилівська (Фрунзе) з боку міста, залита розрідженою масою ґрунту

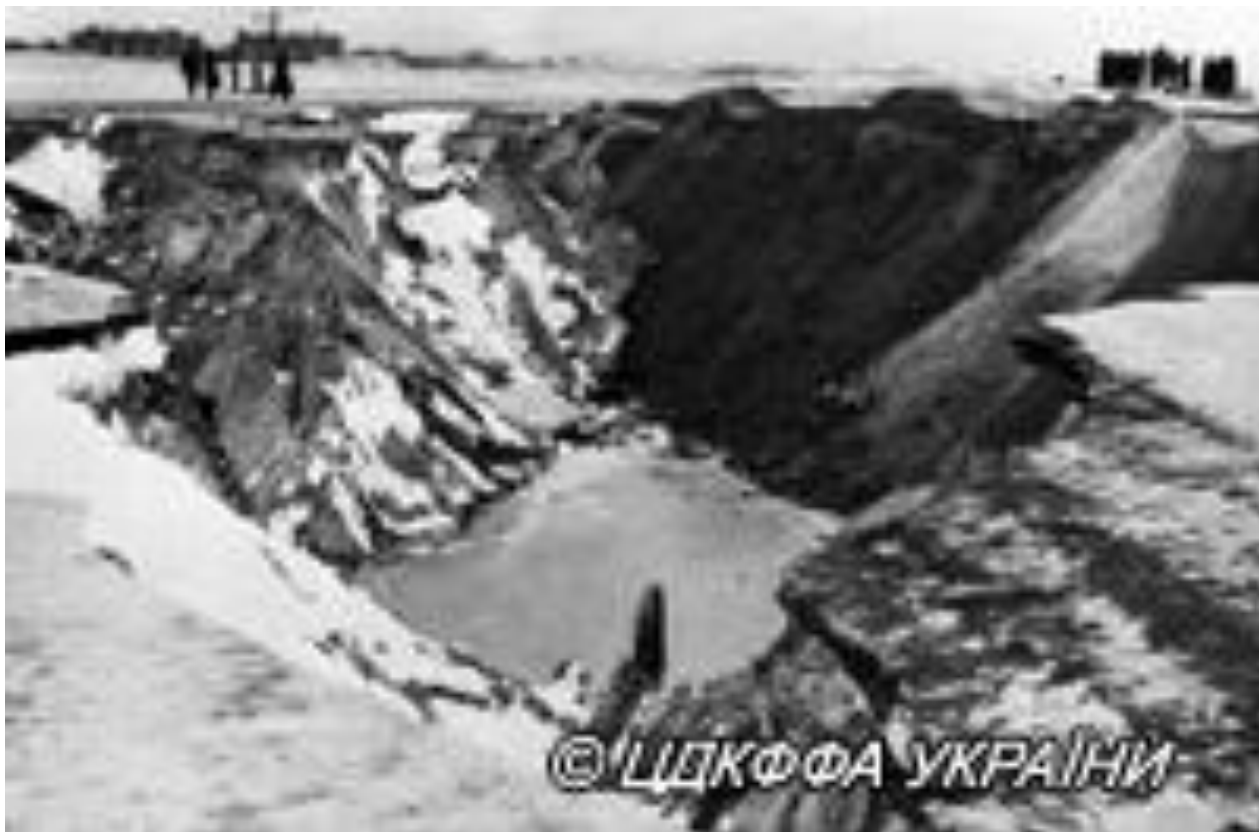
Права частина промोїни на ділянці №3 та дамби №3 біля правого берега третього відрогу Бабиного Яру після аварії. Київ, березень 1961 р.

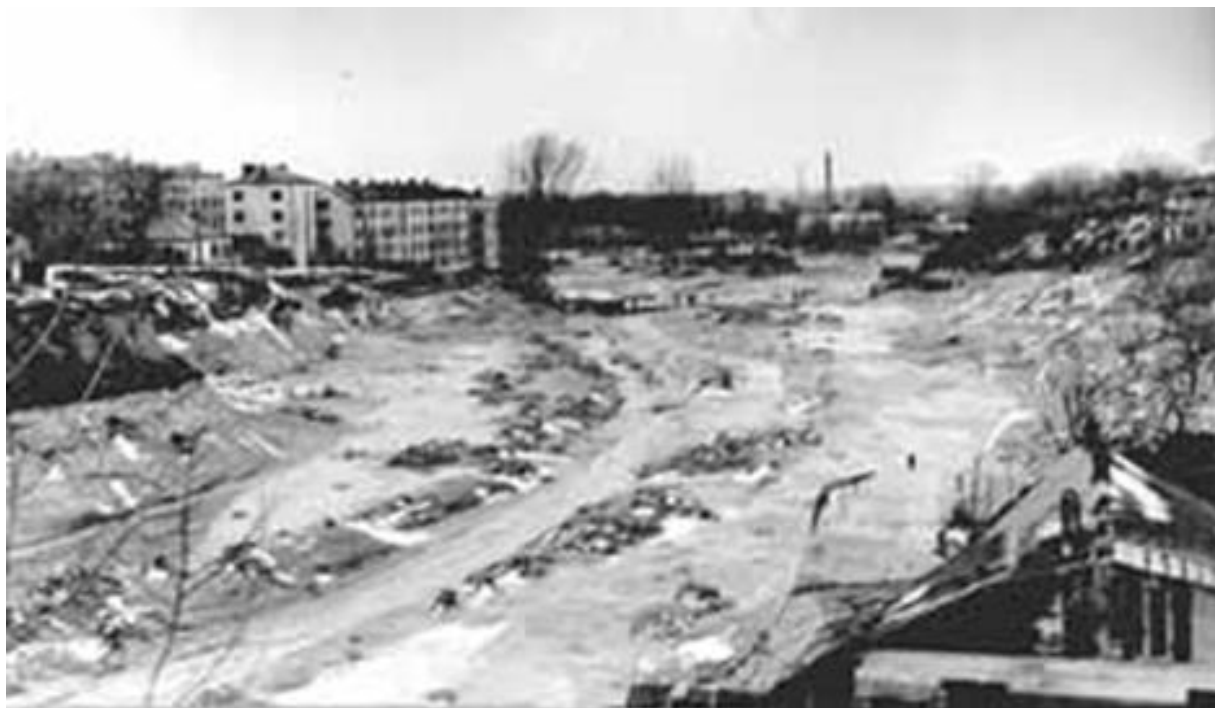
Ділянка Бабиного Яру при виході в місто. Вид у бік міста. На дні і на схилах яру видно
сліди грязьового потоку, березень 1961 р.
